LAUDO N° 862/2022- SETEC/SR/PF/MT

**LAUDO DE PERÍCIA CRIMINAL FEDERAL
(MEIO AMBIENTE)**

Em 19/10/2022, os Peritos Criminais Federais Wilson Hideo Yamamoto e Thiago Rosa Sampaio deslocaram-se até o Centro Histórico da cidade de Cuiabá/MT, com vistas a constatar possível extração de recurso mineral e alterações nas edificações dos locais questionados.

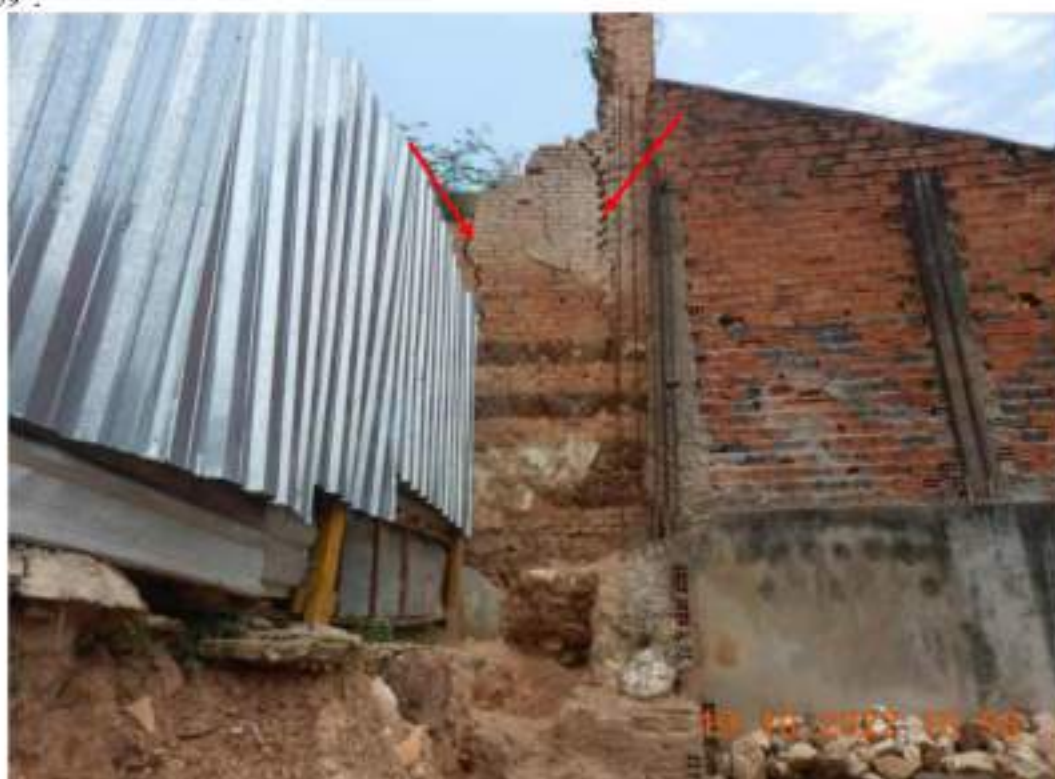
Figura 8 – Vista da área externa da edificação localizada na Rua Engenheiro Ricardo Franco, “Nº459”. Observar rachaduras (seta vermelha) na parede que fica nos fundos da edificação questionada.

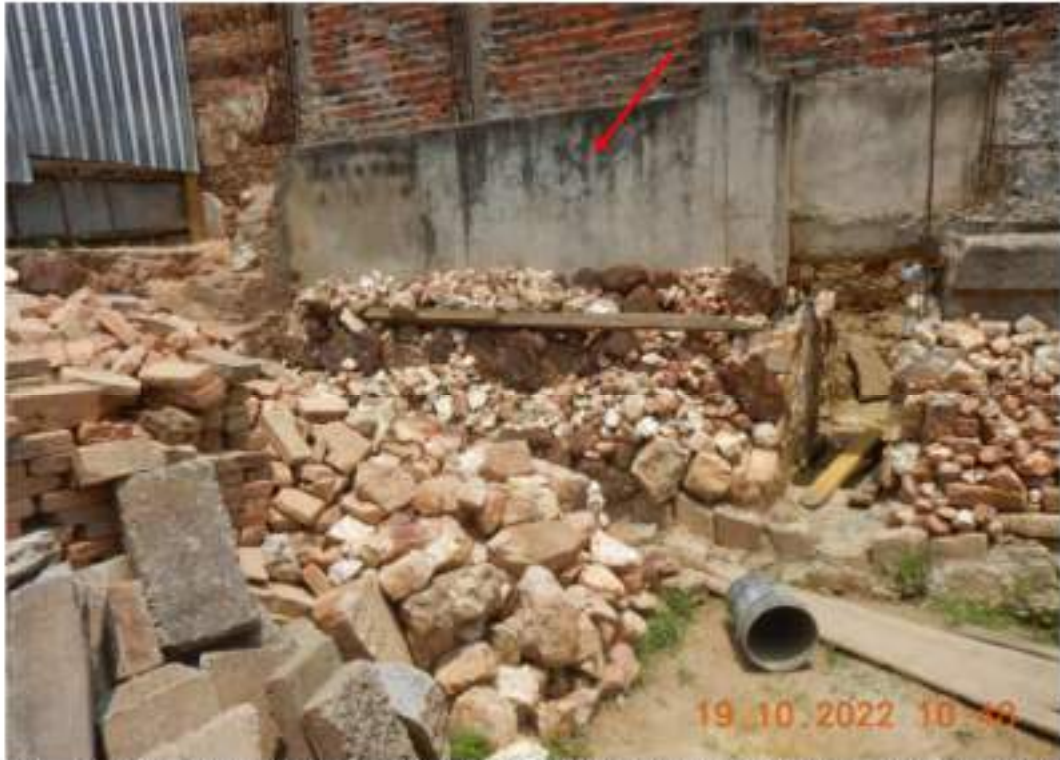
Figura 9 – Vista de muro de arrimo (seta vermelha) construído para evitar desmoronamento da parede que fica nos fundos da edificação localizada na Rua Engenheiro Ricardo Franco, “Nº459”.

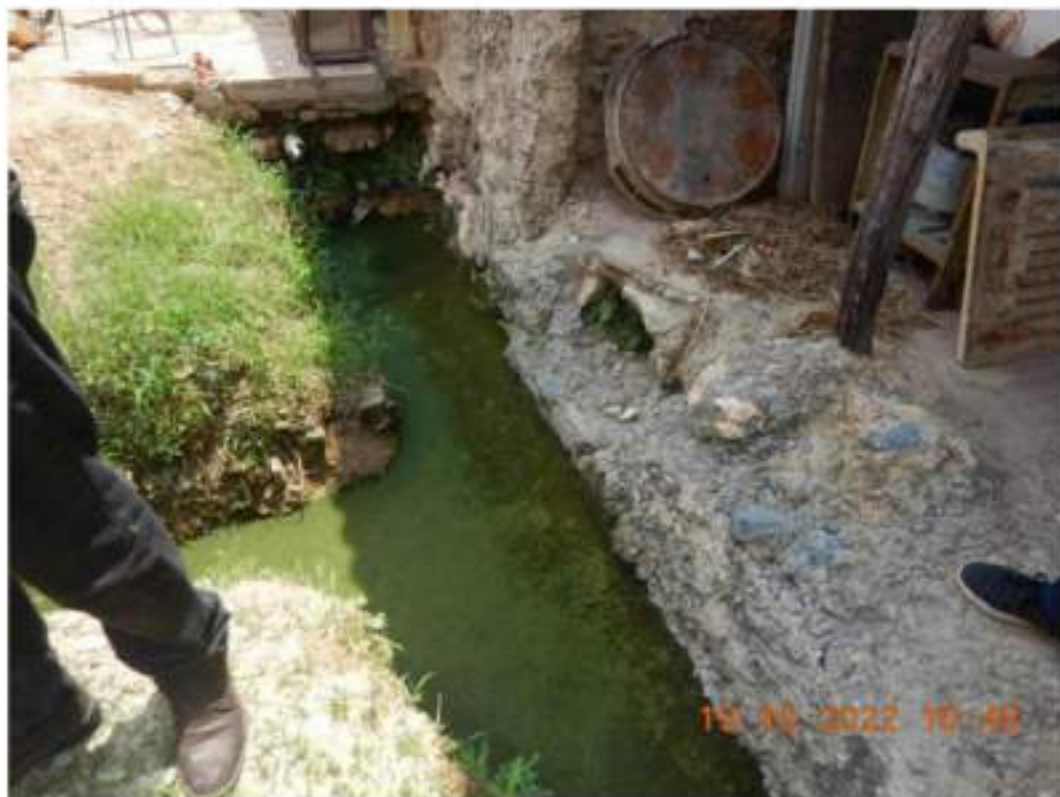
Figura 10 – Vista da cava aberta para escoamento de chuva pluvial da área externa da edificação localizada na Rua Engenheiro Ricardo Franco, “Nº459”.

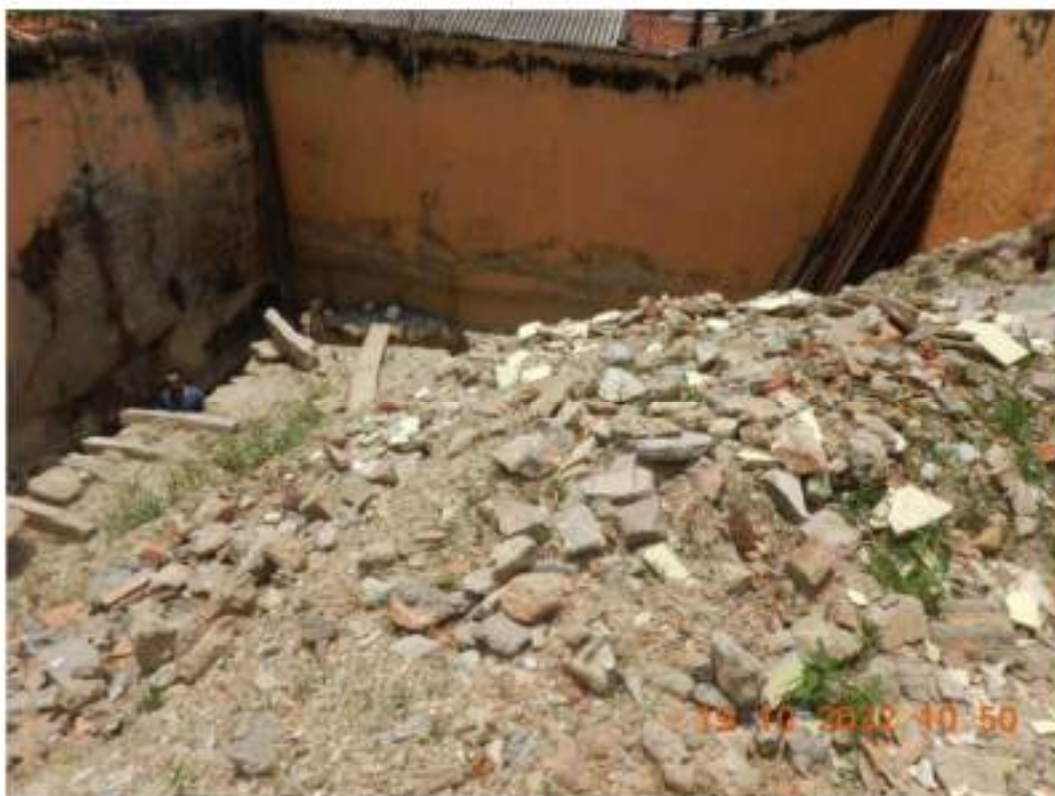
Figura 11 – Vista dos entulhos provenientes da escavação do aterro para construção das valas para drenagem das águas pluviais da edificação localizada na Rua Engenheiro Ricardo Franco, “Nº461”.

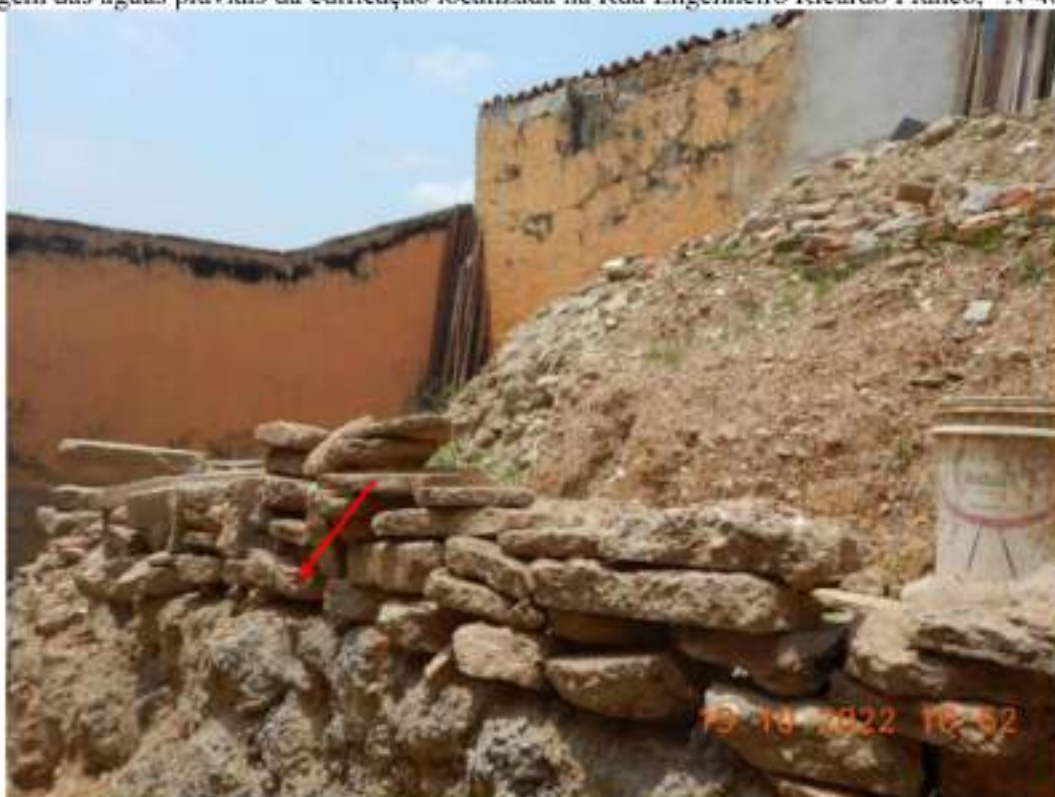
Figura 12 – Vista de muro de arrimo (seta vermelha) construído para evitar desmoronamento da parede que fica nos fundos da edificação localizada na Rua Engenheiro Ricardo Franco, “Nº461”.

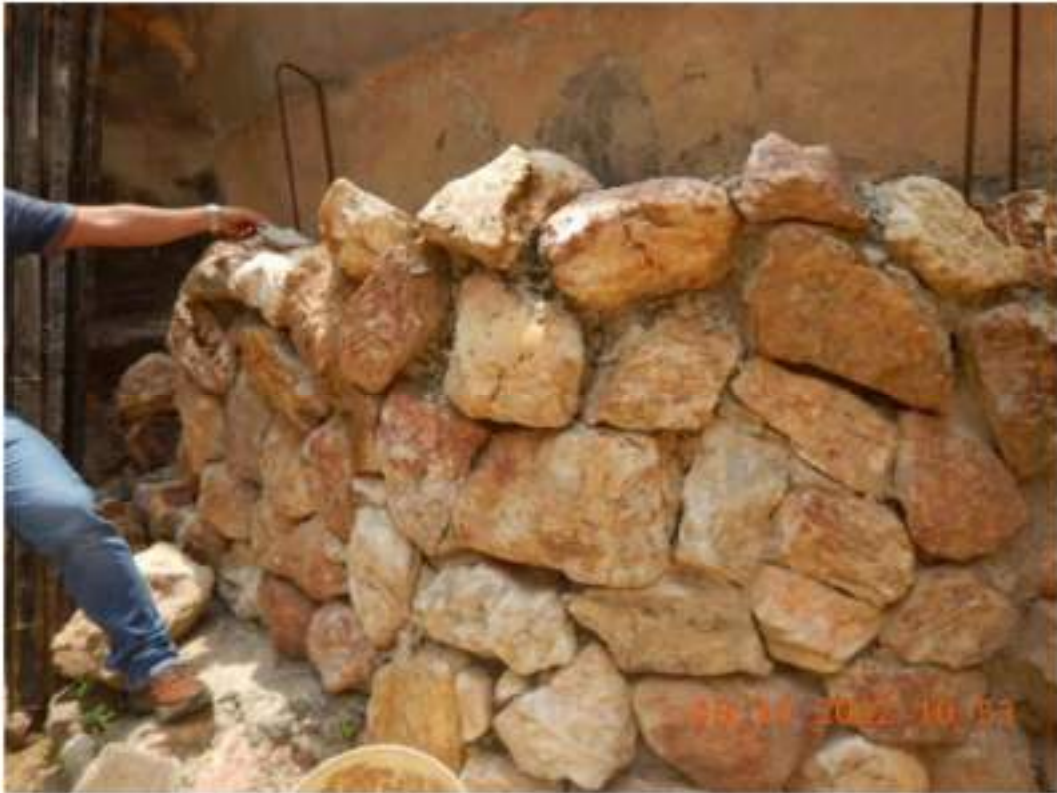
Figura 13 – Vista de muro de arrimo construído para evitar desmoronamento da parede que fica nos fundos da edificação localizada na Rua Engenheiro Ricardo Franco, “Nº461”.

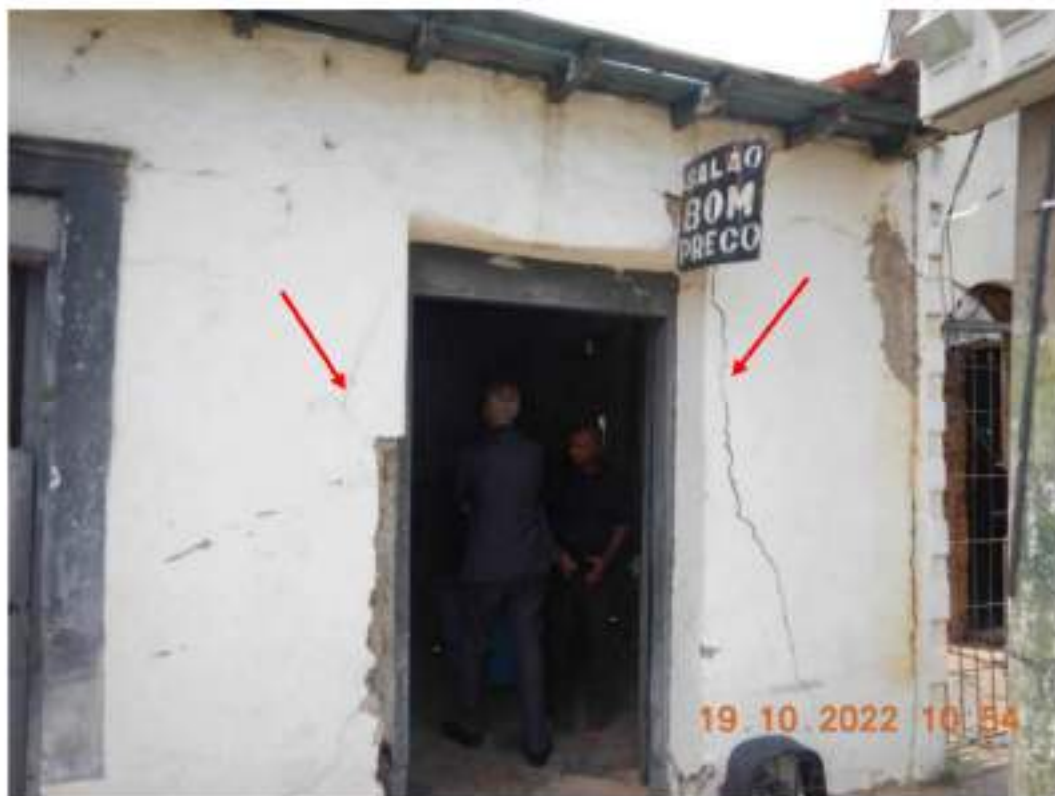
Figura 15 – Vista da entrada da edificação localizada na Rua Engenheiro Ricardo Franco, "Nº460". Observar rachaduras nas paredes (seta vermelha).

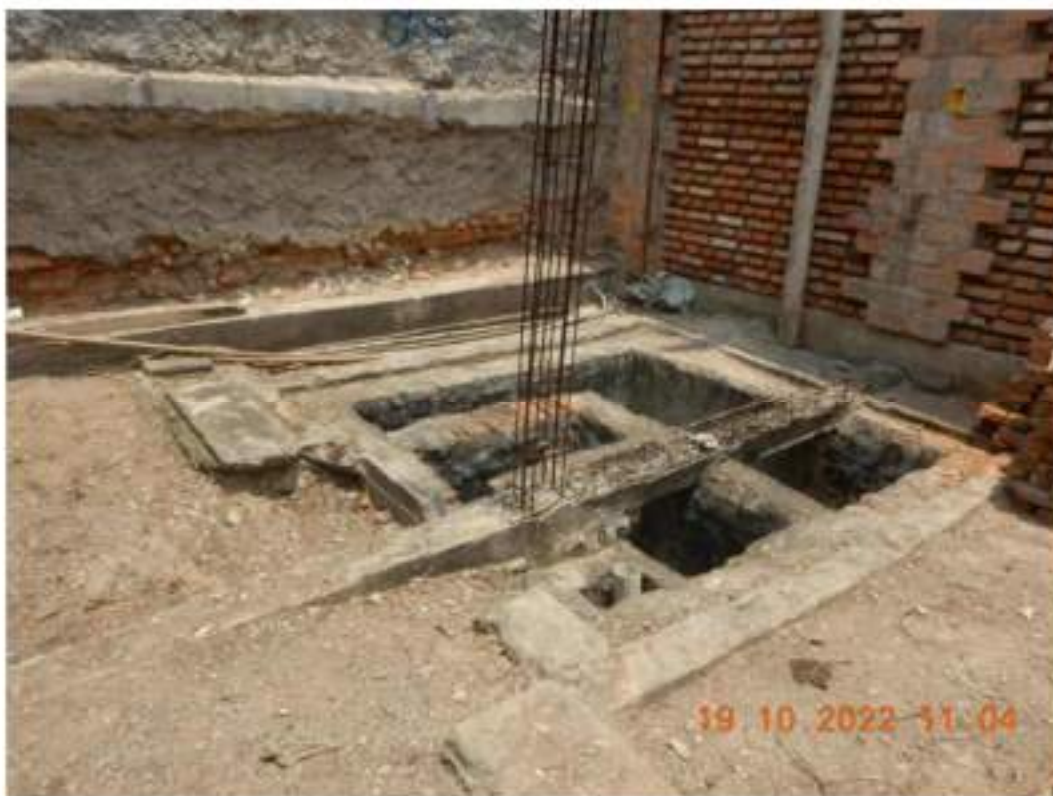
Figura 23 – Vista dos fundos da edificação localizada na Rua Engenheiro Ricardo Franco, "Nº473". Observar escavação na área externa para construção de sistema sanitário.

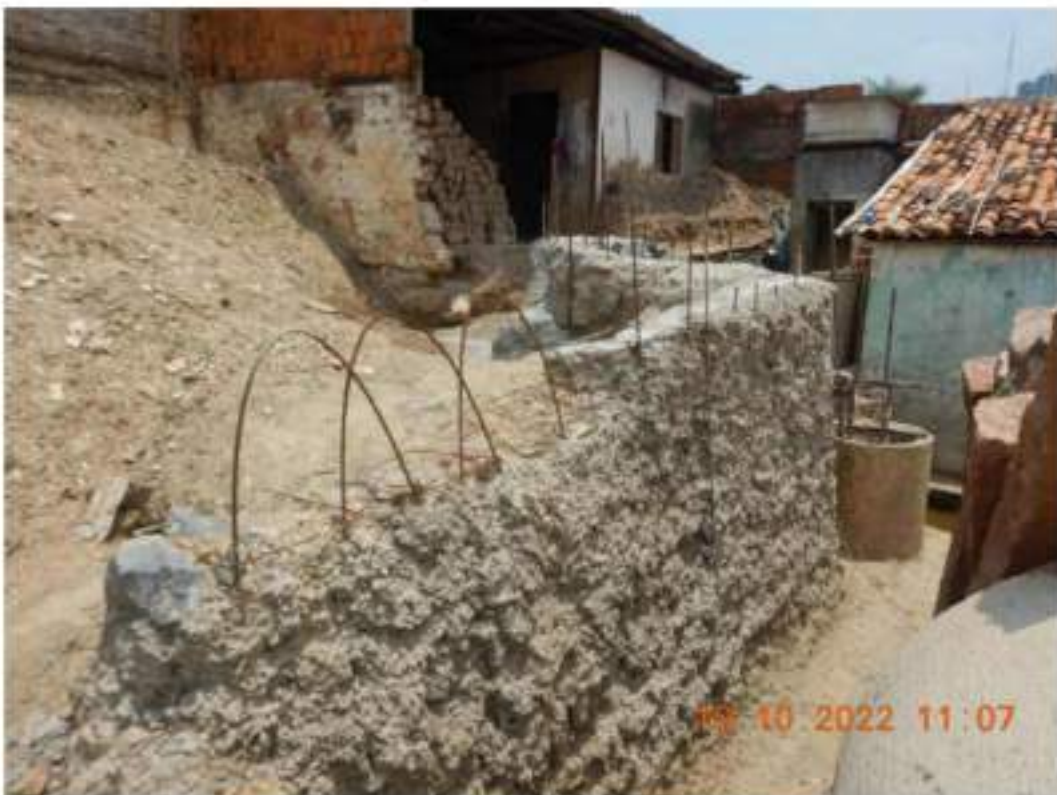
Figura 26 – Vista do interior da edificação localizada na Rua Engenheiro Ricardo Franco, "Nº500". Observar construção de muro de arrimo.

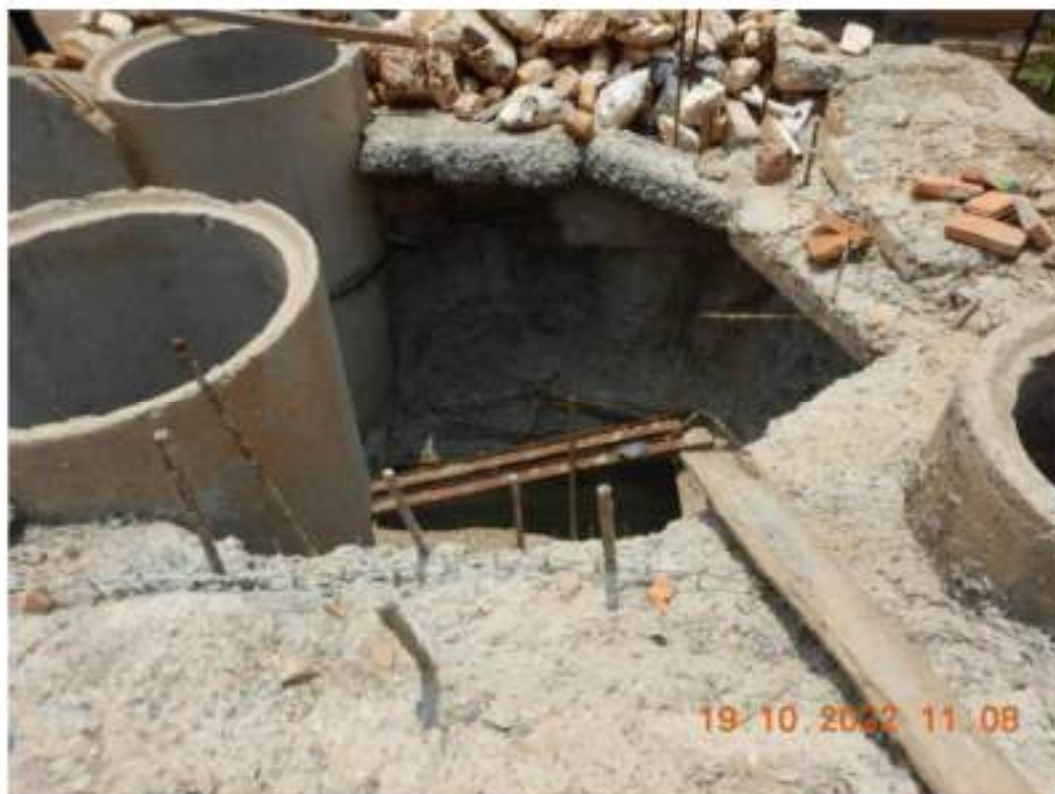
Figura 27 – Vista da caixa de águas pluviais construída no interior da edificação localizada na Rua Engenheiro Ricardo Franco, “Nº500”.

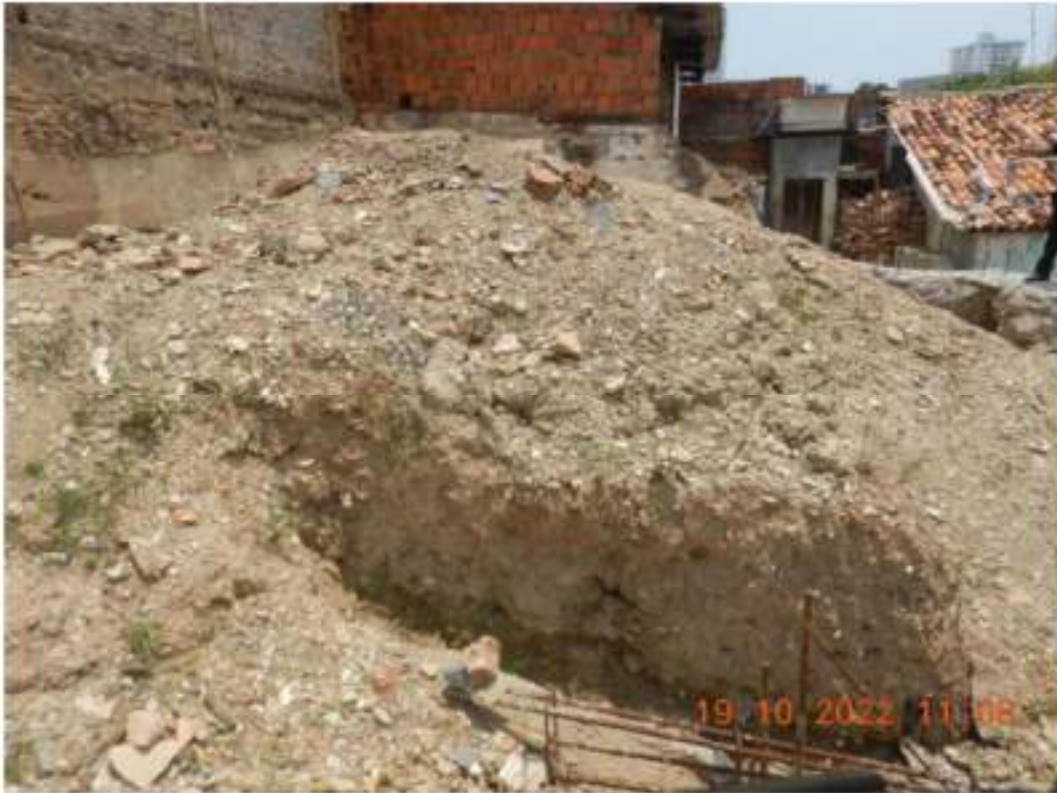
Figura 29 – Entulhos provenientes da escavação do aterro para construção das valas para drenagem das águas pluviais, depositados no interior do imóvel da Rua Engenheiro Ricardo Franco, “Nº500”.

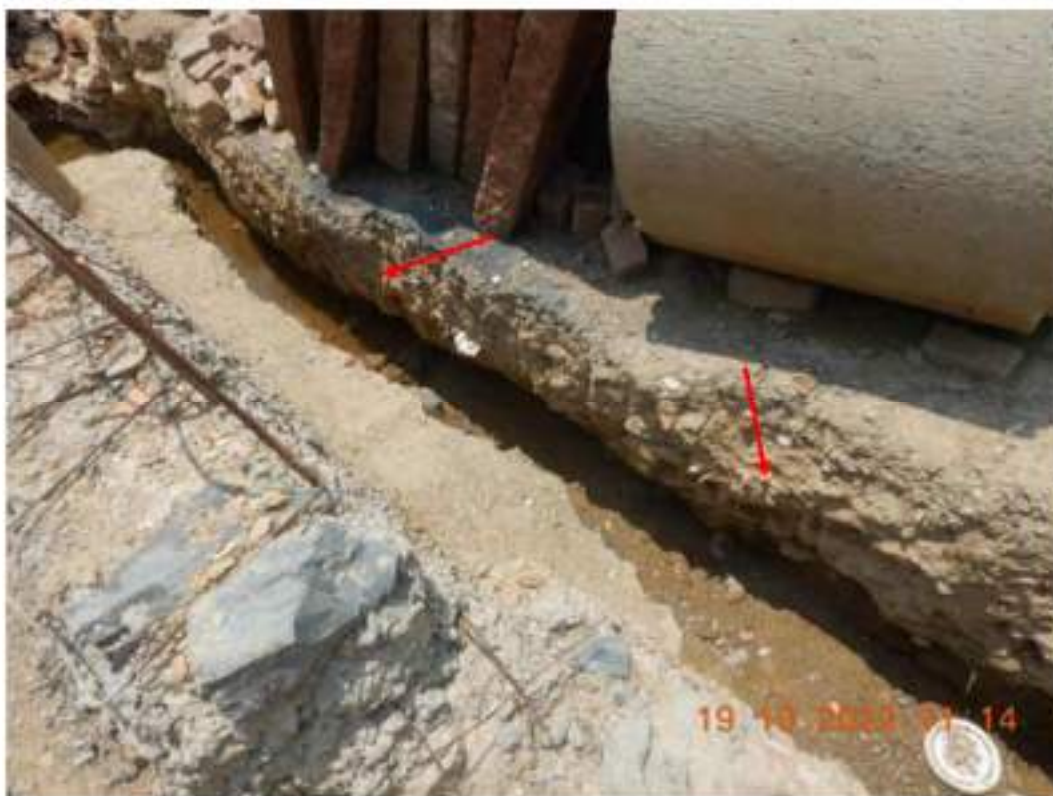
Foi constatado *in loco* que estas escavações atingiram apenas o aterro dos terrenos dos imóveis questionados, não chegando nas rochas do Grupo Cuiabá, unidade hospedeira da mineralização aurífera. O Grupo é composto por metamorfitos de baixo grau, facies xisto-verde, com predomínio de filitos, micaxistos e, subordinadamente, quartzitos e metagrauvascas, mármores calcíticos e dolomíticos, calcários e metaconglomerados. Sendo que os depósitos primários de ouro estão representados por veios de quartzo encaixados em filitos do Grupo Cuiabá.

Figura 31 – Vista das valas para drenagem das águas pluviais, abertas no interior da edificação da Rua Engenheiro Ricardo Franco, “Nº500”. Observar que a escavação atingiu apenas o aterro (seta vermelha), não chegando nas rochas do Grupo Cuiabá.

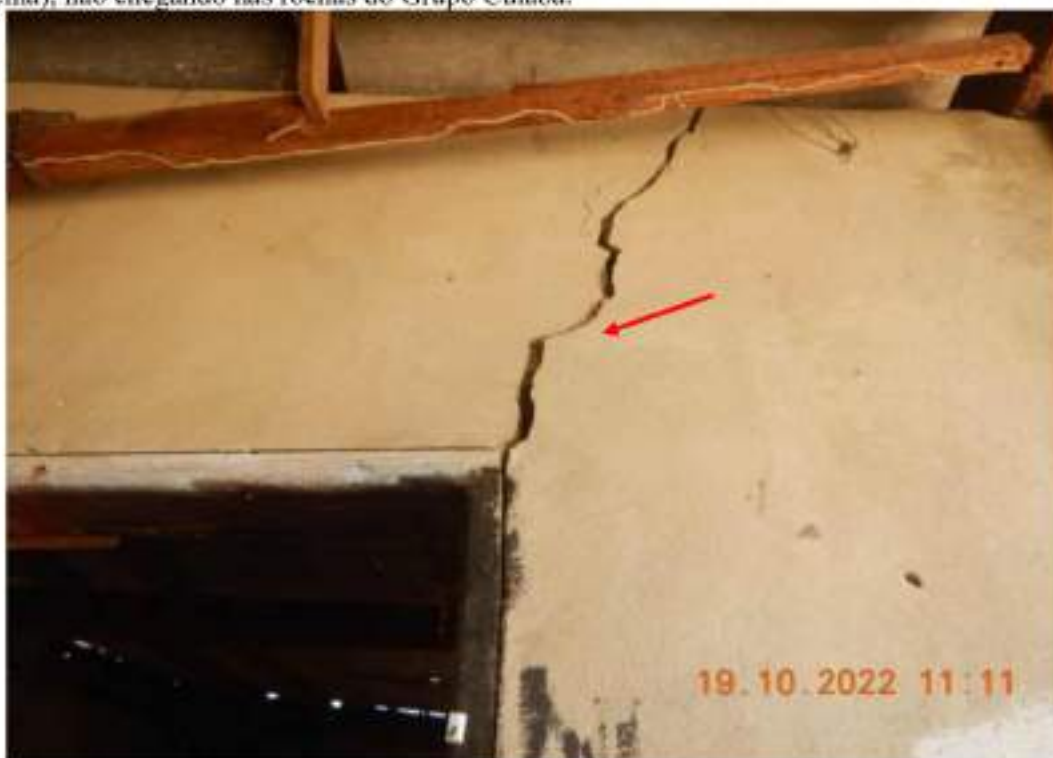
Figura 32 – Vista das rachaduras (seta vermelha) da edificação localizada na Rua Engenheiro Ricardo Franco, “Nº500”.

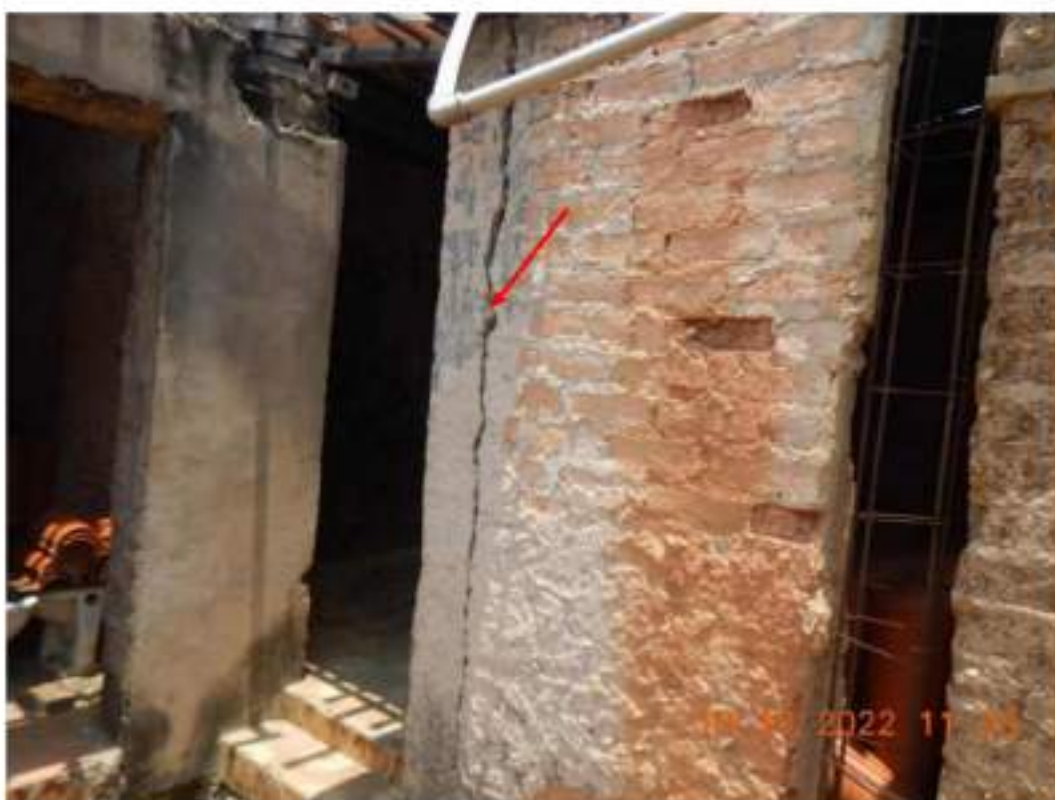
Figura 40 – Vista das rachaduras (seta vermelha) da edificação localizada na Rua Engenheiro Ricardo Franco, "Nº600".

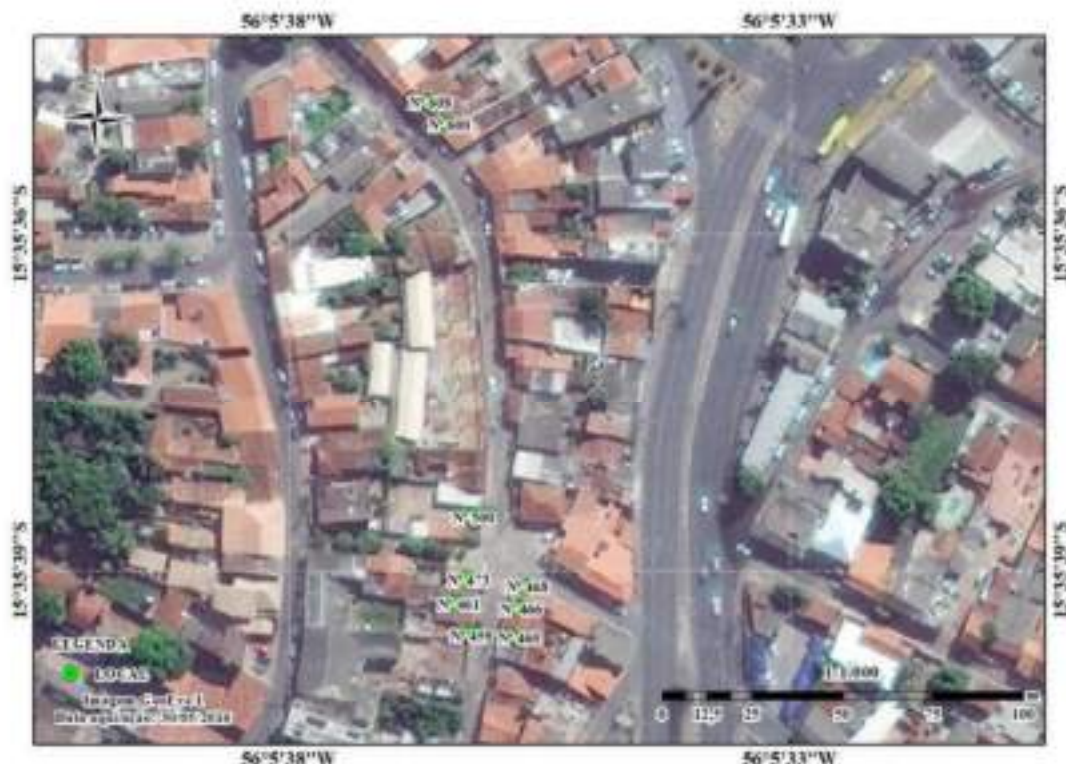
Na imagem de satélite GeoEye1 30 de maio de 2016 (**Figura 41**) constatou-se que nos terrenos dos imóveis questionados “Nº459”, “Nº461”, “Nº473”, “Nº500”, “Nº600” e “Nº608” ainda não havia sinais de escavação na área externa relacionadas às reformas e benfeitorias, tais como construção de muro de arrimo, galerias de águas pluviais e sistemas sanitário.

Figura 41 – Imagem de satélite GeoEye 30 de maio de 2016, onde se constatou que nos terrenos dos imóveis questionados “Nº459”, “Nº461”, “Nº473”, “Nº500”, “Nº600” e “Nº608” ainda não havia sinais de escavação na área externa relacionadas às reformas e benfeitorias, tais como construção de muro de arrimo, galerias de águas pluviais e sistemas sanitário.

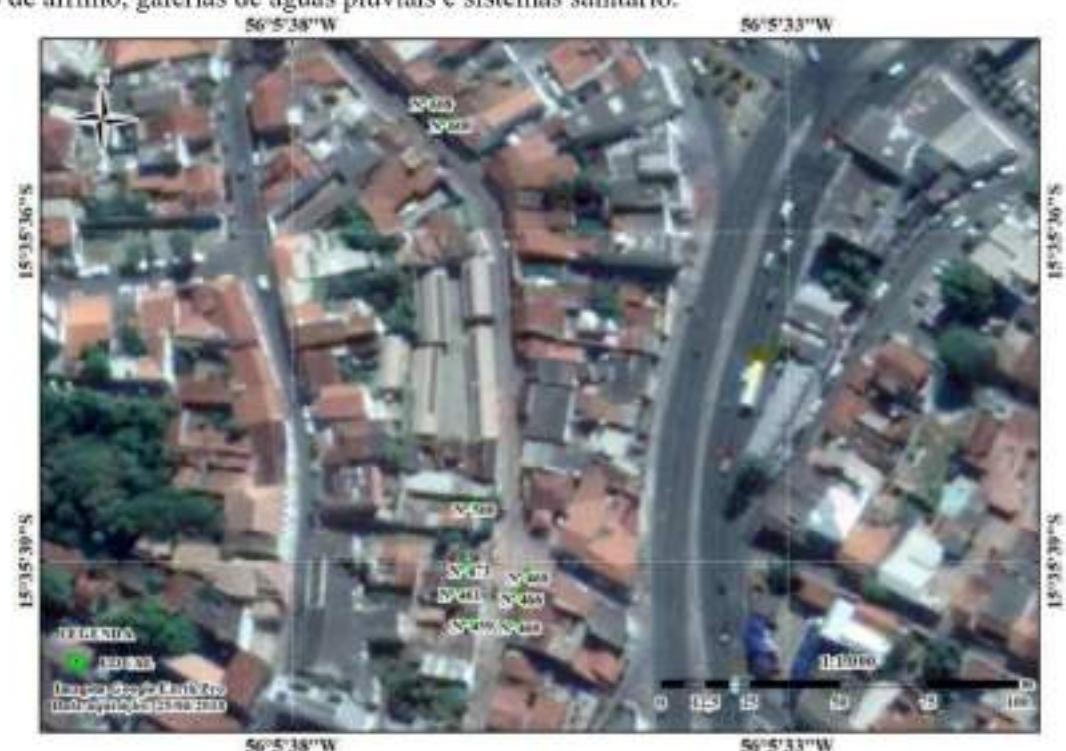
Foi observado na imagem de satélite do aplicativo Google Earth Pro de 25 de junho de 2018 (**Figura 42**) que nos terrenos dos imóveis questionados “Nº459”, “Nº461” e “Nº473” havia sinais de escavação na área externa.

Figura 42 – Imagem de satélite do aplicativo Google Earth Pro de 25 de junho de 2018, onde se constatou que nos terrenos dos imóveis questionados “Nº459”, “Nº461” e “Nº473” havia sinais de escavação na área externa.

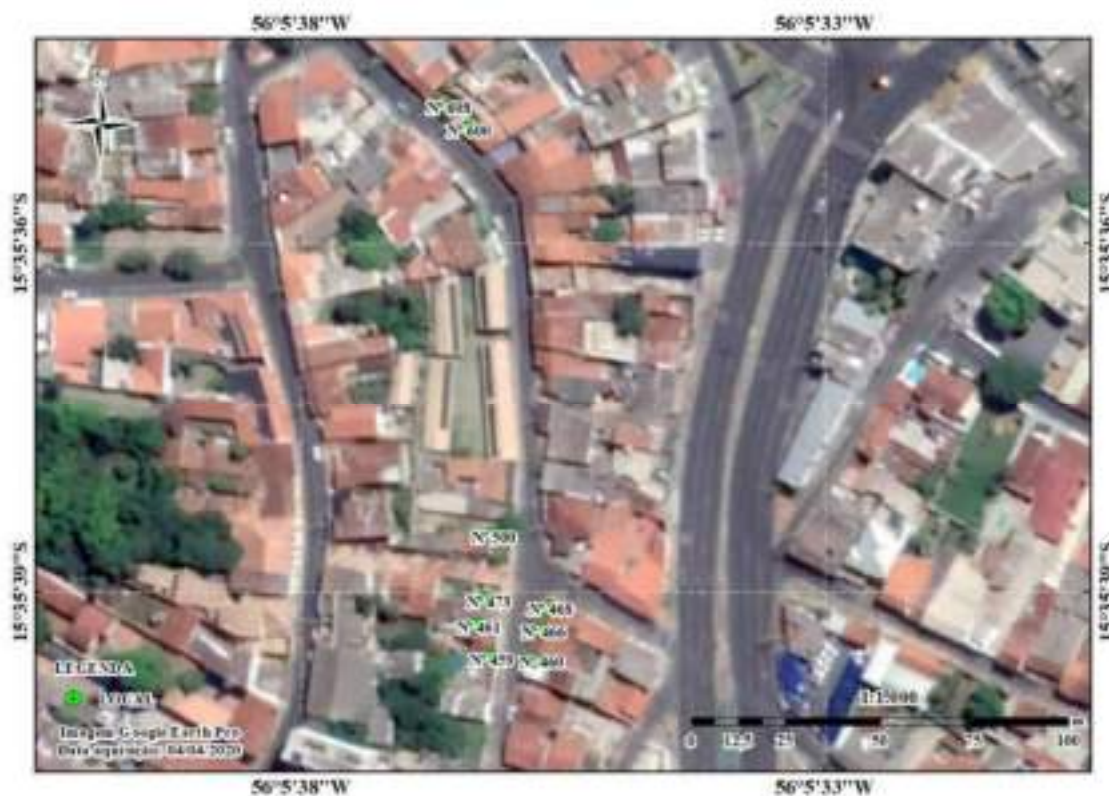
Observou-se na imagem do aplicativo Google Earth Pro de 04 de abril de 2020 (**Figura 43**) que nos terrenos dos imóveis questionados “Nº600” e “Nº608” havia sinais de escavação na área externa.

Figura 43 – Imagem do aplicativo Google Earth Pro de 04 de abril de 2020, onde se constatou que nos terrenos dos imóveis questionados “N°600” e “N°608” havia sinais de escavação/alteração.

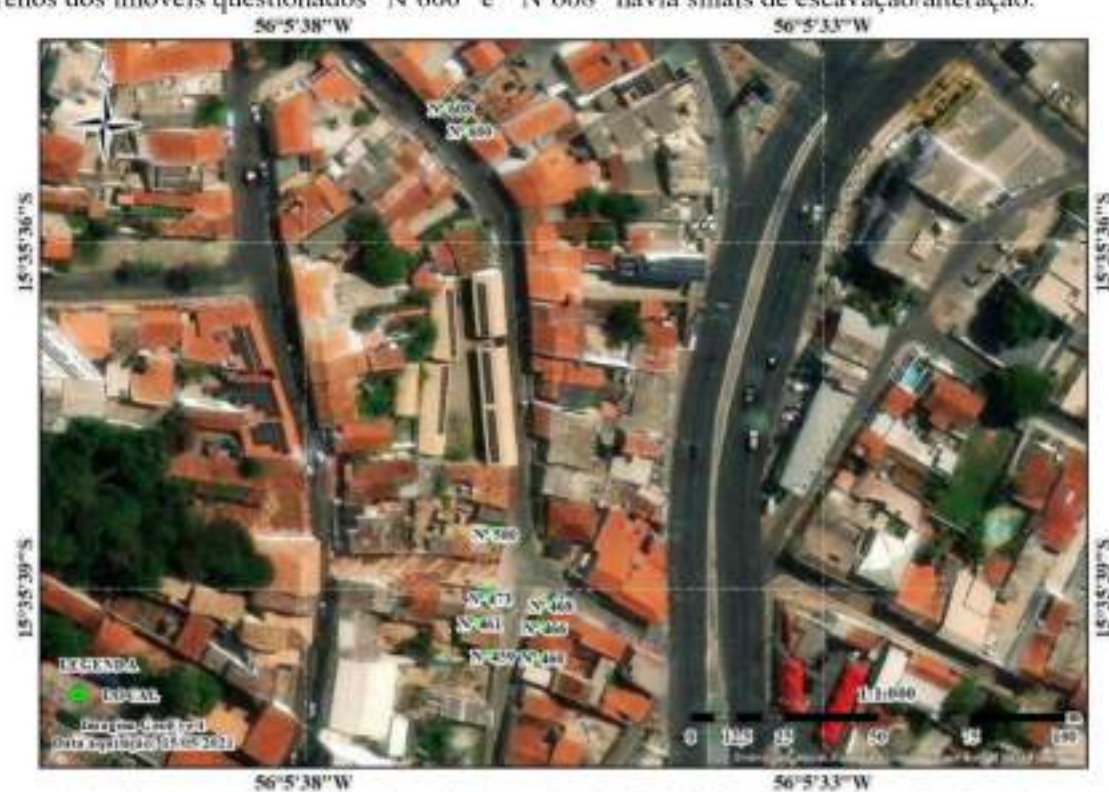
Constatou-se na imagem de satélite do aplicativo Google Earth Pro de 15 de maio 2021 (**Figura 44**) que no terreno do imóvel questionado “Nº500” havia sinais de escavação na área externa.

Figura 44 – Imagem de satélite do aplicativo Google Earth Pro de 15 de maio de 2021, onde se constatou que no terreno do imóvel questionado “N°500” havia sinais de escavação na área externa.

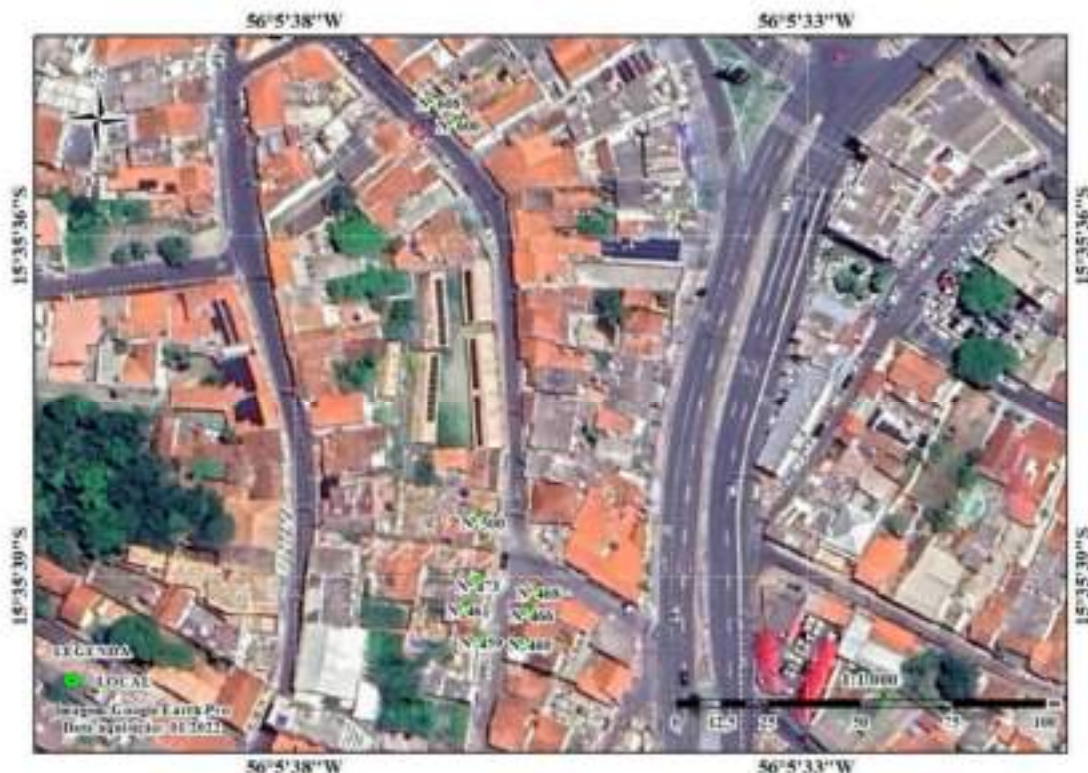
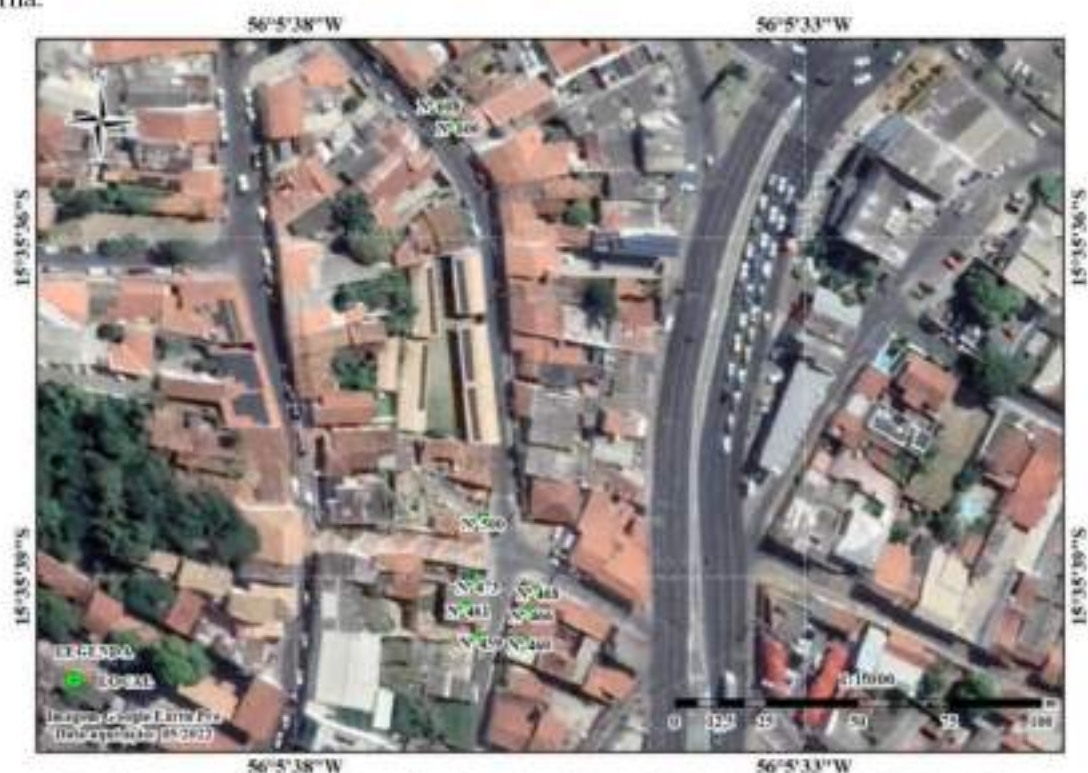
Nas imagens de satélite do aplicativo Google Earth Pro de janeiro de 2022 e maio de 2022 (**Figuras 45 e 46**) constatou-se que no terreno do imóvel questionado “Nº500” havia um aumento nos sinais de escavação na área externa.

Figura 45 – Imagem de satélite do aplicativo Google Earth Pro de janeiro de 2022, onde se constatou que no terreno do imóvel questionado “Nº500” havia um aumento nos sinais de escavação na área externa.

Figura 46 – Imagem de satélite do aplicativo Google Earth Pro de maio de 2022, onde se constatou que no terreno do imóvel questionado “Nº500” havia um aumento nos sinais de escavação na área externa.
