LAUDO N° 862/2022- SETEC/SR/PF/MT

**LAUDO DE PERÍCIA CRIMINAL FEDERAL
(MEIO AMBIENTE)**

Em 19/10/2022, os Peritos Criminais Federais Wilson Hideo Yamamoto e Thiago Rosa Sampaio deslocaram-se até o Centro Histórico da cidade de Cuiabá/MT, com vistas a constatar possível extração de recurso mineral e alterações nas edificações dos locais questionados.

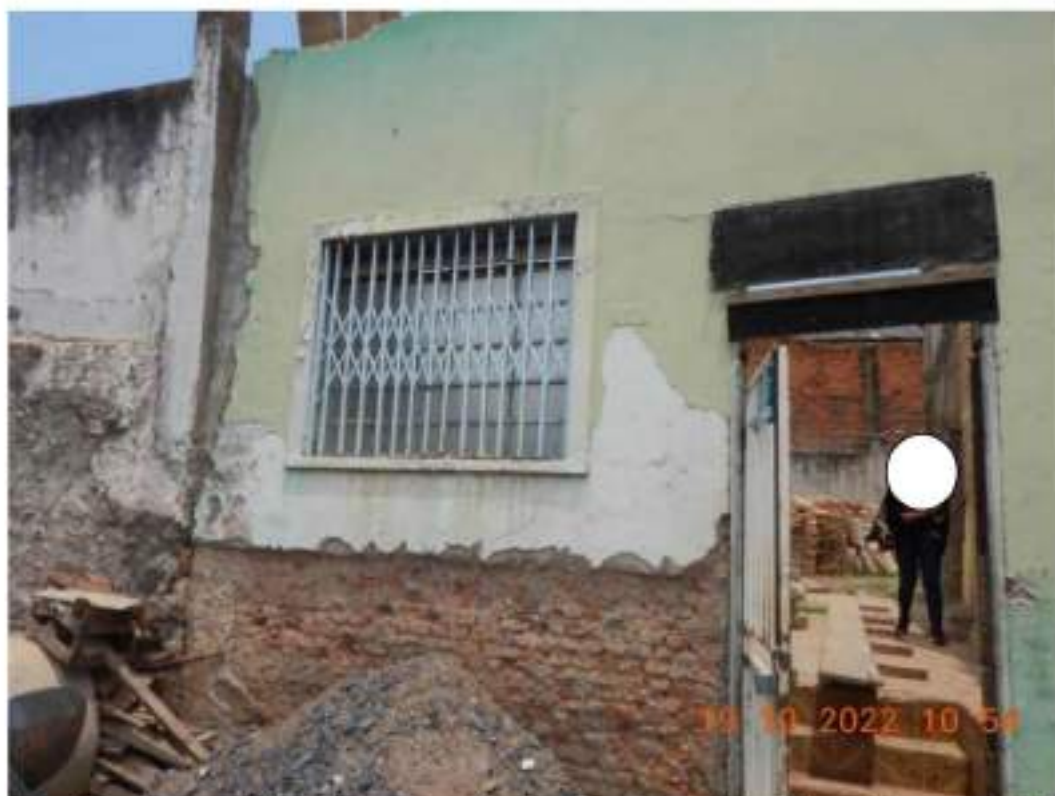
Figura 6 – Vista da entrada da edificação localizada na Rua Engenheiro Ricardo Franco, “Nº459”.

No momento dos exames, os peritos constataram que as edificações localizadas na Rua Engenheiro Ricardo Franco, números “Nº459”, “Nº460”, “Nº461”, “Nº466”, “Nº468”, “Nº473”, “Nº500”, “Nº600” e “Nº608” se encontravam em ampla reforma, apresentando diversas rachaduras em suas paredes (**Figuras 6 a 40**).

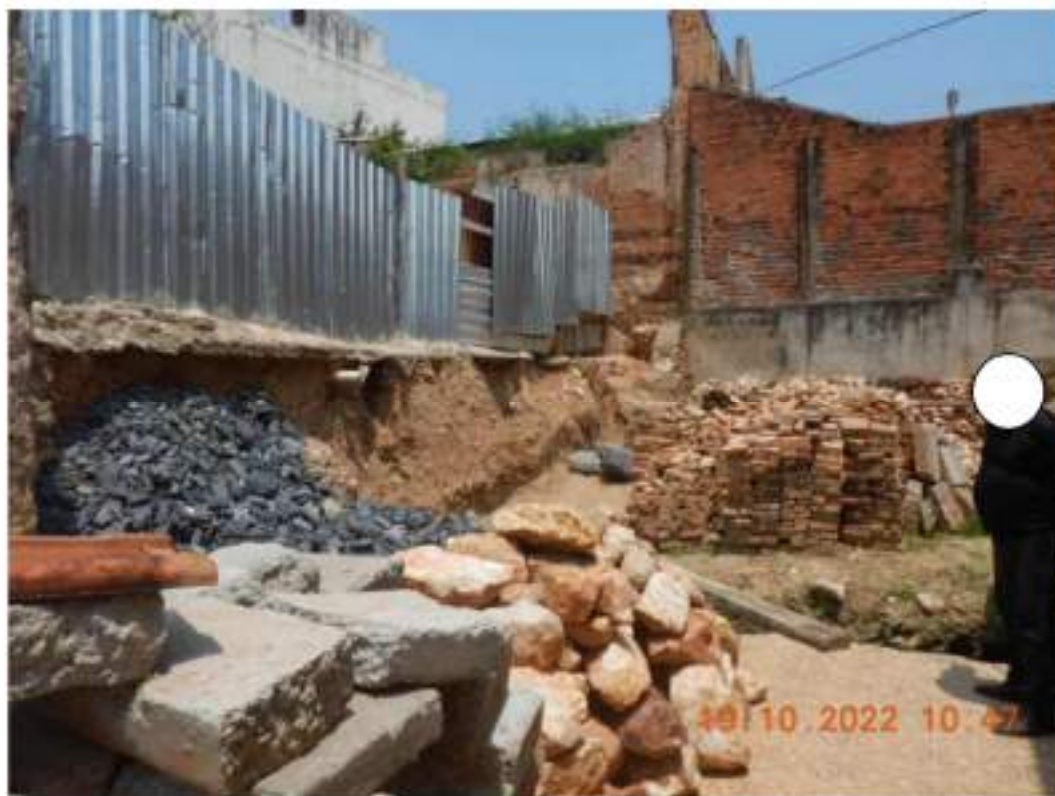
Figura 7 – Vista da área externa da edificação localizada na Rua Engenheiro Ricardo Franco, “Nº459”.

Os imóveis números “Nº459”, “Nº461”, “Nº473”, “Nº500”, “Nº600” e “Nº608” apresentavam-se com escavações na área externa relacionadas às reformas e benfeitorias, tais como construção de muro de arrimo, galerias de águas pluviais e sistemas sanitário.

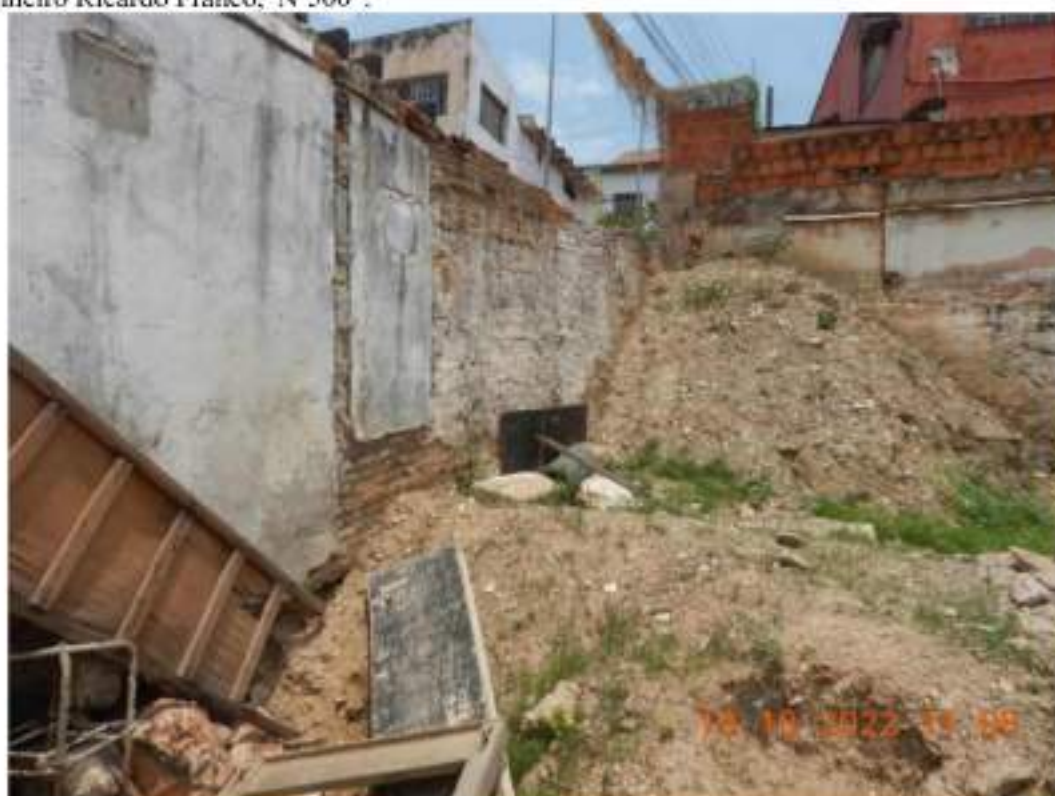
Figura 28 – Vista de entulhos depositados no interior da edificação localizada na Rua Engenheiro Ricardo Franco, “Nº500”.
